土砂移動現象と災害

土屋, 智

静岡大学農学研究科
静岡大学総合防災センター

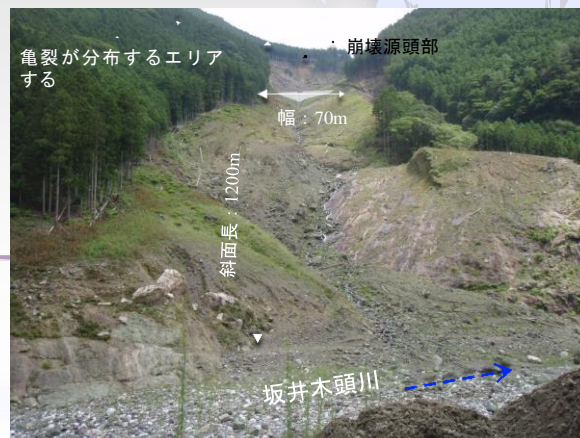
徳島県那賀町阿津江崩壊地の全景

那賀町阿津江地区では, 坂井木頭川の左岸標高800m付近で幅約70mの崩壊があり, 崩土30～40万m³が斜面約1200mを流下し, 坂井木頭川の対岸に乗り上げ, 国道193号符殿トンネルに流入した。

この崩壊地の土縁部森林内には, 多数の開口亀裂が確認されたため, その後の拡大崩壊が注目された。

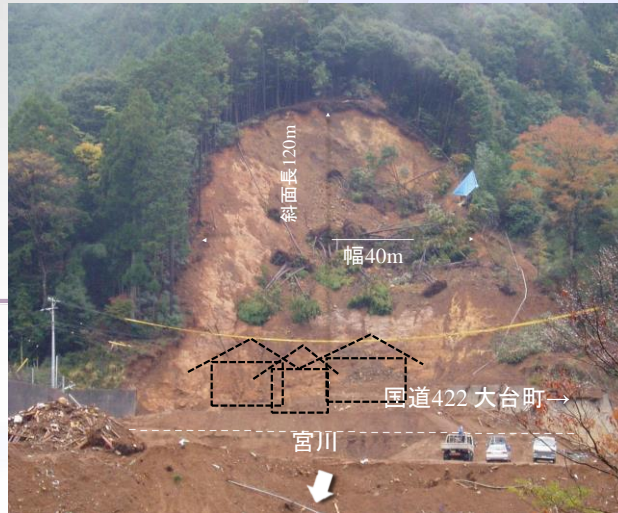
図8 三重県宮川村滝谷地区で発生した斜面崩壊

宮川村滝谷(里中)地区では、宮川左岸山腹斜面で発生したスランプ型の崩壊により、国道422沿いの人家3戸が全壊し、死者4名、行方不明者1名を生じた。

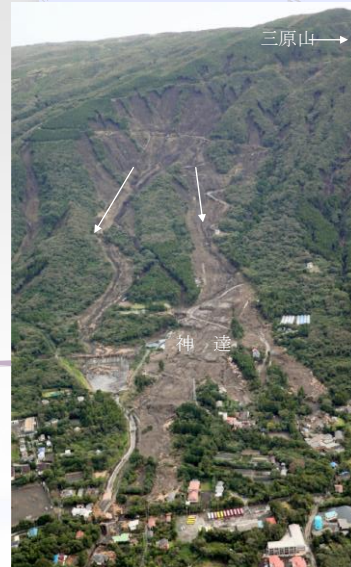
伊豆大島町大金沢上流の表層崩壊と被災した神達地区の斜め写真（国交省中部地方整備局、2013年10月16日撮影に加筆）

大島町元町神達の大金沢では上流斜面で生じた表層崩壊により、大規模な土石流が発生し、死者・行方不明者39名、全壊家屋73戸・半壊家屋45戸・一部損壊家屋84戸の甚大な土砂災害が発生した。

土石流は多量の流木を含み、流木そのものによる被害に加え、暗渠や橋梁を閉塞させたために氾濫被害が拡大した。土石流を生じた表層崩壊は、大金沢源頭域の尾根周りで半円状にやや集中して発生した。

土石流は、金山沢近傍の谷地形が未発達な斜面を、直進的に拡がって流下した。大金沢堆積工で多数の流木が捕捉されたにも拘らず、捕捉されなかった流木が堆積工下流の橋脚を塞いだ。
